# 典型飞行事故 调查与分析方法

武维新 张楠 编著

《飞行事故调查与分析》

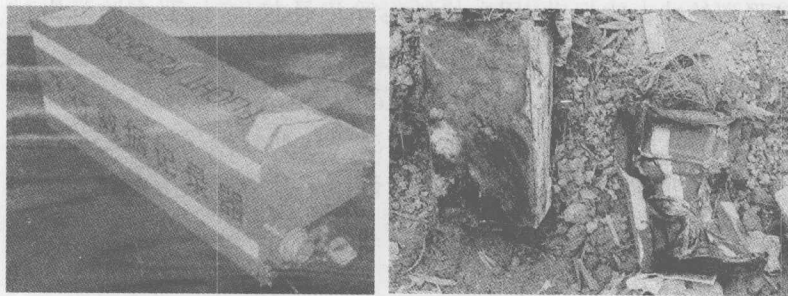
图1-1 飞行数据记录器及记录器残骸

根据事故组长的要求,将封存的飞行数据记录器及相关资料迅速送到指定的飞参译码部门,或提供给到现场的飞行事故调查组。飞行数据记录器及其残骸如图1-1所示。

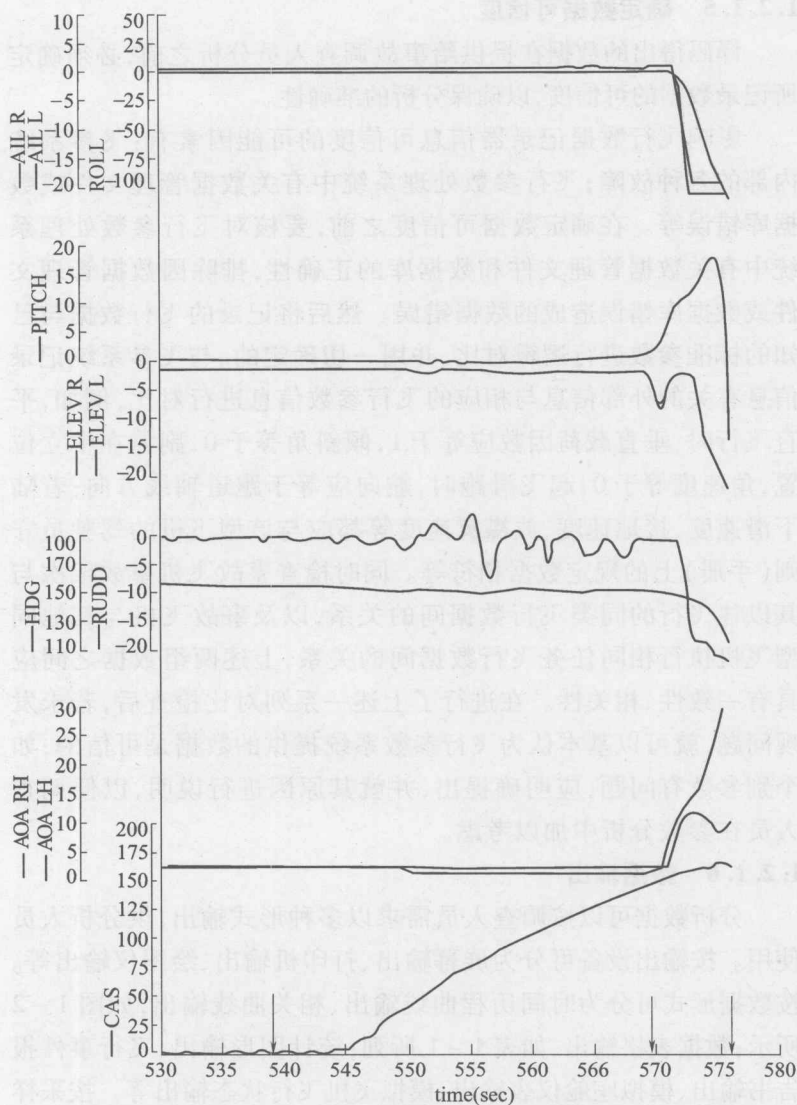
图 1-2 某起飞行事故飞参记录数据的参数曲线图

分析数据可以按调查人员需求以多种形式输出,供分析人员使用。按输出设备可分为屏幕输出、打印机输出、绘图仪输出等。按数据形式可分为时间历程曲线输出、相关曲线输出,如图1-2所示;数据表格输出,如表1-1所列;统计图形输出、飞行事件报告书输出、模拟座舱仪表输出、模拟飞机飞行状态输出等。按采样点可分为部分采样信号输出、全部采样信号输出。按时间可分为分段输出、全部输出。

Control inputs related to aircraft attitude, AOA and airspeed from just before take-off

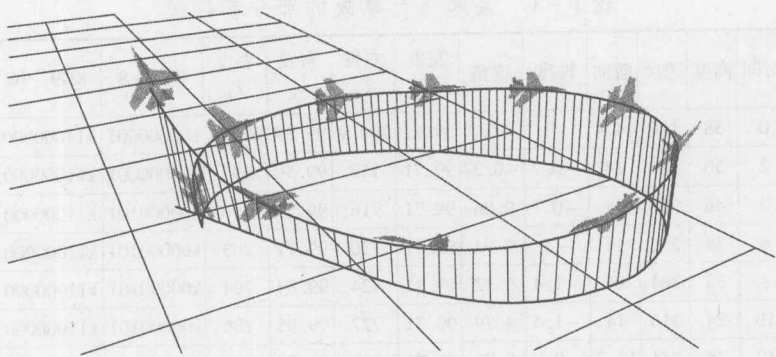
图 1-3 飞行轨迹图

另外,根据飞行数据记录器数据,可以绘制出飞行轨迹图,如图 1-3 所示。

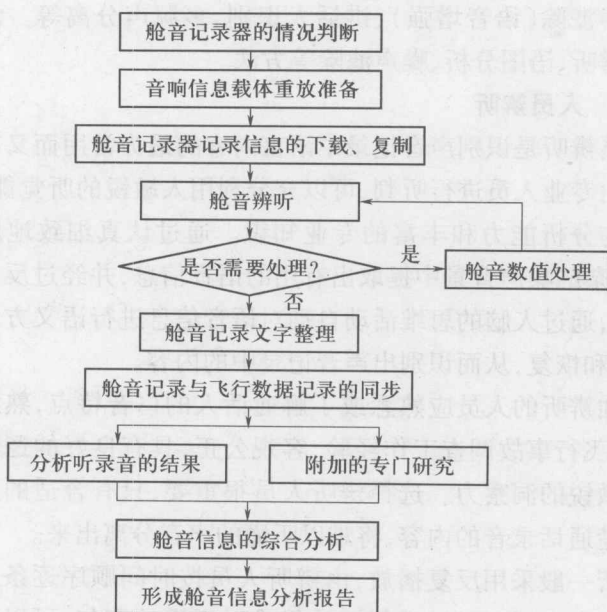
图 1-4 事故调查中分析舱音记录器和空地通话录音的主要工作

舱音记录和空地通话录音的辨听和整理通常由一个专门的小组负责,通常按图 1-4 所示工作项目和程序进行。

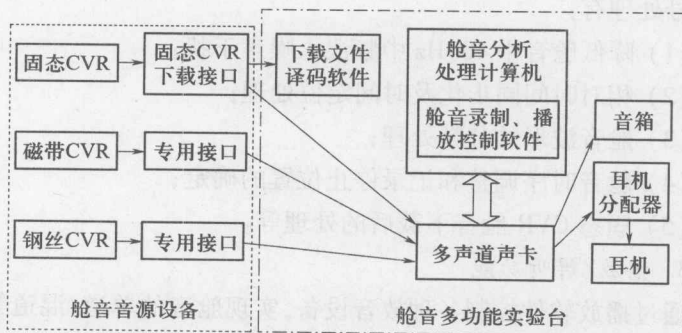
图 1-5 舱音多功能实验台的构成

从硬件组成上分,舱音多功能实验台由输入接口、舱音分析处理计算机、声卡、耳机分配器、音箱和耳机等构成,如图 1-5 所示。

由图 1-5 可见,实验台首先将 CVR 记录的声音信号转存到计算机中,然后利用音频处理软件对声音进行分析处理,再通过舱音播放/辨听系统进行播放。

从功能上分,CVR 多功能综合实验台由 CVR 信息下载/转存、数字化音频处理、播放/辨听和舱音数据交换/输出 4 个功能模块组成。

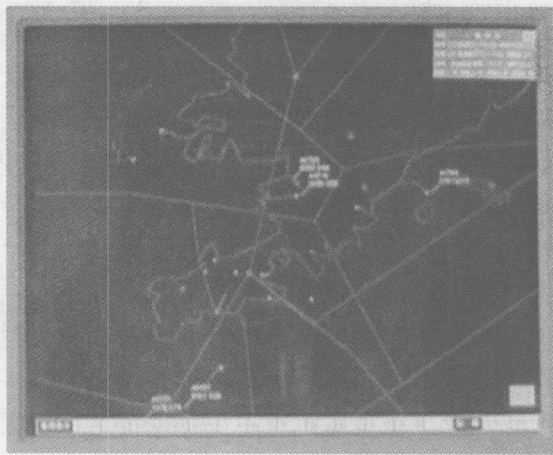
图1-6 航管雷达记录的飞机飞行情况

航管雷达运行时可提供实时的空中交通信息,并通过屏幕或标图将空中飞机位置信息显示给空中交通管制或飞行指挥人员(图1-6)。ATC 雷达存储的飞机飞行信息对飞行事故调查分析有重要的作用。

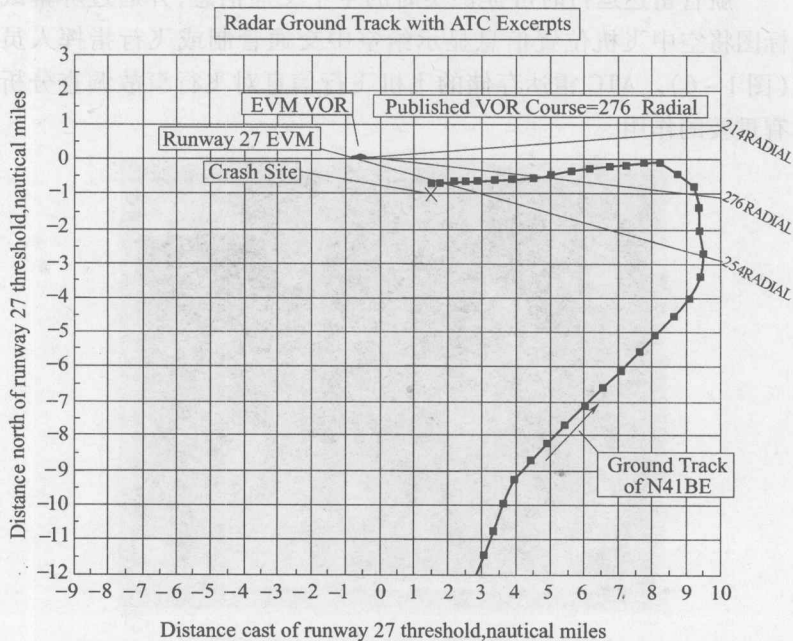
图1-7 某起事故根据航管雷达记录绘制的飞机航迹图

航管雷达记录了飞机的位置和高度、速度、航向等参数,可以在航管雷达显示屏上直接回放飞机的飞行情况,根据雷达显示可以绘制出航迹图(图1-7),如果把高度考虑在内则可以重构飞行轨迹图。

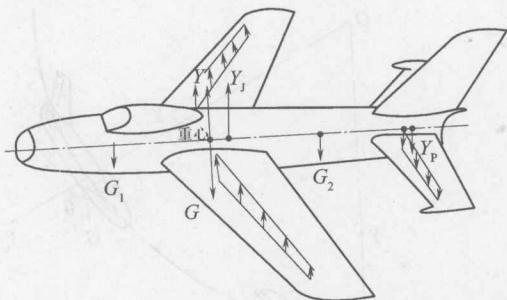
图 3-1 飞机平时各部件的外载荷分布示意图

如图3-1所示,飞机在平飞中作用在各个部件的载荷及其分布。图中 $G_1$ 表示飞机中心之前所有部件的重量; $G_2$ 表示飞机中心之后所有部件的重量; $Y_j$ 表示机翼的升力,它的压力可位于飞机重心之后或之前; $Y_p$ 表示作用在平尾上的升力,如果机翼压力

中心位于飞机重心之后,则平尾升力  $Y_P$  必须向下,使总的俯仰力矩为零,飞机保持平飞。当飞机的重心靠后时,机翼的压力中心位于重心之前。有些飞机在中高空大速度和超声速飞行时,飞机附加抬头力矩较大,这时作用在平尾上的升力必须向上,使总的俯仰力矩为零。所以,平尾的气动载荷可看成是飞机处在平衡状态的平衡力。平飞时,如果不计机身上的升力,则机翼和平尾升力之和  $Y$  等于重力  $G$ ,合力的作用点通过飞机重心(图 3-1)。或者说,在平飞中,两个机翼上的升力  $Y_J$  等于飞机重心之前后重量  $G_1$ 、 $G_2$  和平尾的升力  $Y_P$  之和,即

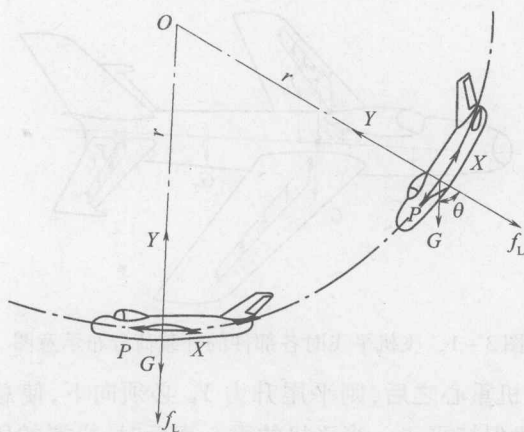
图 3-2 俯冲拉起时的受力

不论升力大于重力还是小于重力,在作用力大的方向上将产生加速度。例如,飞机俯冲拉起,当升力大于重力时,大于重力部分的升力起向心力作用,使飞机作曲线飞行,产生惯性离心力  $f_L$ ,见图 3-2。这个惯性离心力与起向心作用的升力部分平衡,则有

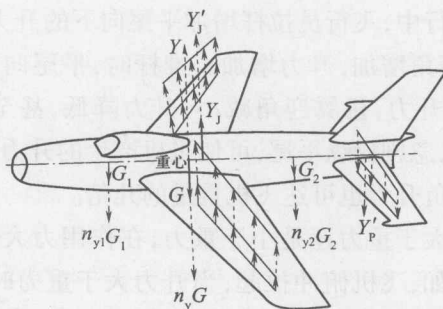
图 3-3 正过载飞行时各部件的外载荷

图 3-3 中,实线箭头表示载荷因数  $n_y = 1$  时,作用在飞机各部件上的载荷及其分布;虚线表示正过载( $n_y > 1$ )飞行时,作用在各个部件上的载荷及其分布。当载荷因数为  $n_y$  时(重心处),飞机升力为

图3-3中,  $n_{y1} G_1$ 、 $n_{y2} G_2$ 、 $Y'_p$  分别为载荷因数为  $n_y$  时, 作用在飞机前段、后段和平尾上的力,  $Y'_j$  为载荷因数为  $n_y$  时, 作用在机翼上的总升力, 方向向上。如不计机身上的升力, 则

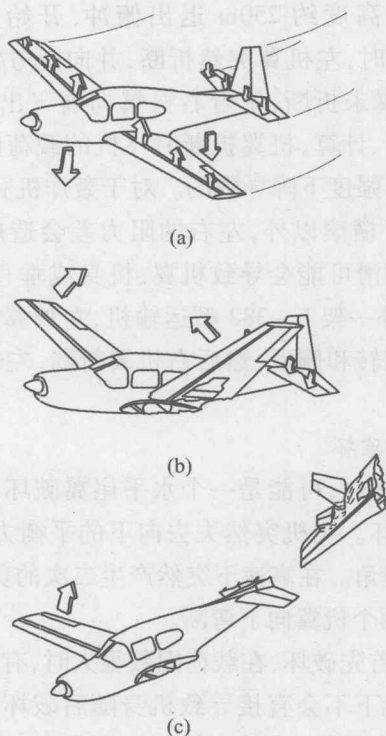
图3-4 机翼首先破坏示意图

当机翼先破坏时,向上的静超载使折断的机翼向上和向后翻向机身。与此同时,另一机翼上失去平衡的升力使飞机以大加速度滚转,巨大的滚转加速度足以使机身发生扭转破坏。折断的机翼往往与尾翼相撞,将尾翼打断或在其前缘上留下碰撞的伤痕。这种碰撞可能使尾翼结构破坏。这种情况,在先断的机翼构件断口上有超载断裂的特征,而尾翼等构件上则有碰撞伤痕和二次破坏的特征(图3-4)。

(a) 机翼先断(大的正载荷因数); (b) 机翼先断(机翼向上弯断);

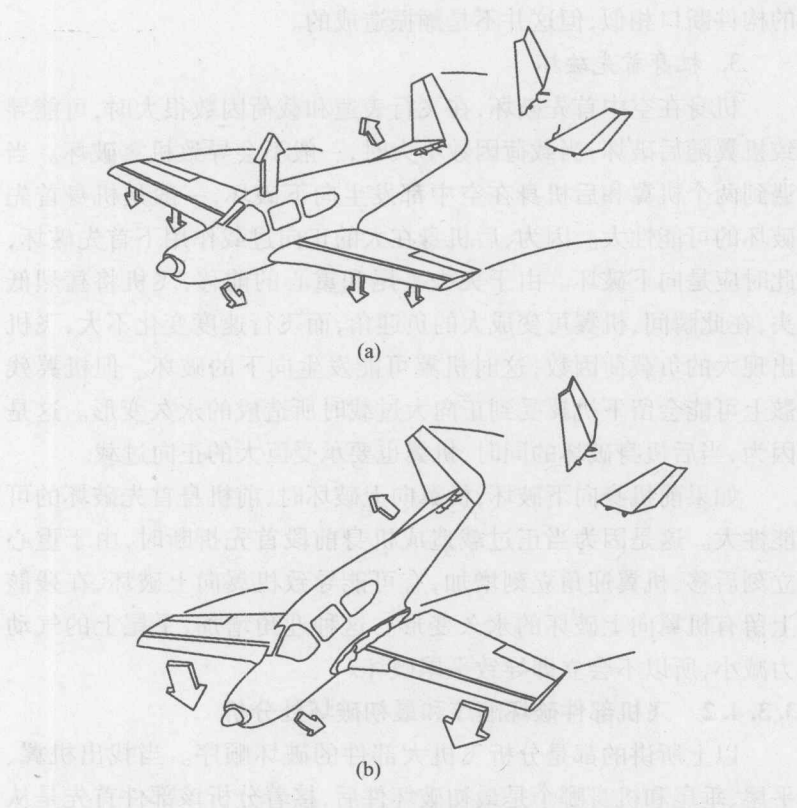
图3-5 平尾首先破坏示意图

平尾在空中首先破坏,在载荷因数很大时,有可能导致机翼随后破坏,一般情况下不会直接导致机身随后破坏。如果两个机翼和平尾在空中都发生折断,并且折断方向向下,那么,是平尾首先折断的可能性最大(平尾非撞击破坏)。在正向过载情况下,若两个平尾首先破坏,应是向下破坏,机翼如果随后破坏,则也是向下破坏。其道理与后机身首先向下破坏导致机翼向下破坏相同(图 3-5)。两个平尾首先破坏,一般是飞行员由于某种原因粗猛操纵的结果。

(a) 尾翼先断; (b) 尾翼先断(机翼向下弯断)。

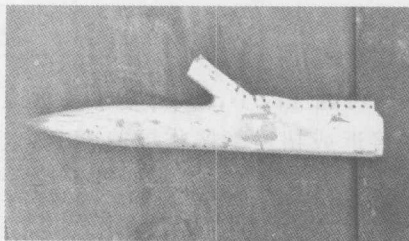
图3-6 空中振掉的平尾配重图

颤振造成的空中解体往往是左右对称的,例如左、右翼尖都在相似的部位破坏。首先或首批脱离飞机的部件一般有:左右机翼配重或平尾配重,空速管(可能断成两截),左右副翼(两个安装点的整块掉下,3个安装点的断成两块掉下),左右翼尖等,如图3-6、图3-7所示。

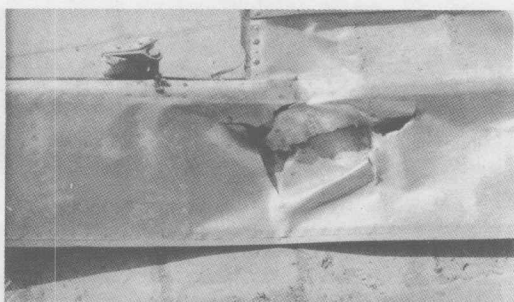
图 3-8 副翼被离机的翼尖配重撞伤

特别注意某些在其他事故中不可能形成的异常现象。例如,检查某次某型飞机空中解体事故时发现翼尖配重脱离飞机后与副翼沿 $Z$ 轴方向相撞(图3-8)。这种异常现象只有在机翼以大幅度往复弯曲和扭转的情况下才可能发生。

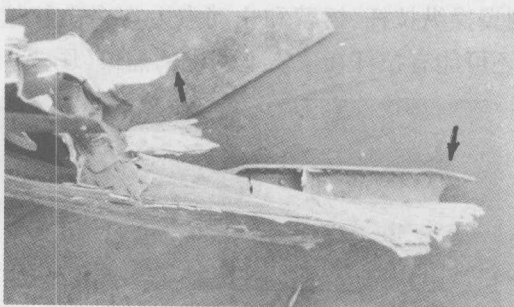
图 3-9 机翼上下蒙皮分别向上、向下弯曲

- (1) 机翼或尾翼的上下两个翼面都有多处蒙皮失稳现象;
- (2) 机翼或尾翼的横向断裂面上的上蒙皮(和桁条)与下蒙皮(和桁条)的断裂处分别有向上和向下的弯曲变形(图 3-9);

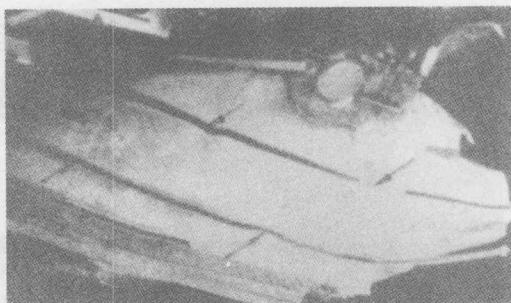
图 3-10 机翼蒙皮的桁条失稳

- (3) 机翼或尾翼的上桁条和下桁条上都有多处失稳现象,翼肋有受压失稳现象(图 3-10);
- (4) 机翼或尾翼的下蒙皮部分断裂线呈不规则的锯齿形(说明受弯曲和扭转的复合交变载荷);
- (5) 机翼或尾翼构件变形方向异常或构件断裂处的变形方向异常,例如,机翼前梁根部向下弯曲,靠翼尖部分又向上弯曲并有扭转;

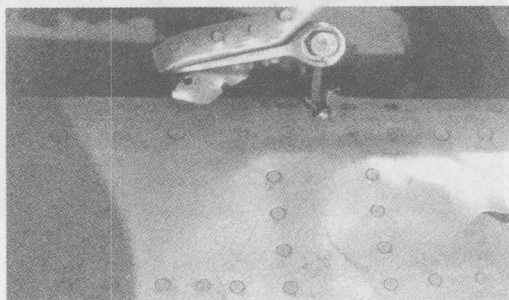
图 3-11 副翼摇臂在蒙皮上切出豁口

(7) 副翼操纵拉杆、摇臂和止动点上有多次超越操纵范围的撞击印痕,还可能有拉杆在蒙皮上切出的豁口(图 3-11);

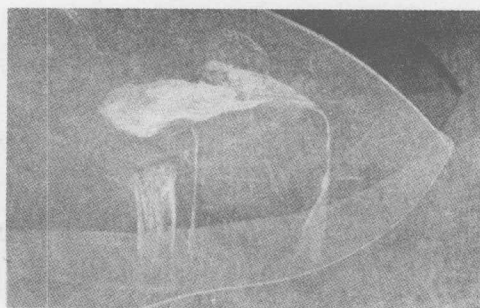
图 3-12 空中飞掉的座舱盖玻璃上有与头盔多次相撞的痕迹

(8) 飞行员头盔上和座舱盖玻璃上有多次相撞造成的印痕(图 3-12~图 3-14),头盔面罩玻璃上有与驾驶杆多次相撞的印痕;

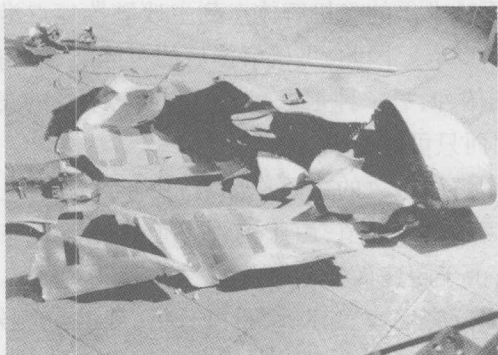
图3-15 空中解体的前机身残骸

我国某型歼击机曾发生一起超声速失速导致飞机空中解体的事故。该机在飞静升限课目时“因某种原因,飞行员短时间丧失意识”使飞机超速,机身前部(空速管、调节锥、前起落架、座椅、座舱盖、飞行员以及9框以前的机身蒙皮等)在空中解体(图3-15)。飞机接地后似乎平放在地上,没有任何前进的痕迹。飞机尾部折断,在最初接地点有左、右平尾的压痕。

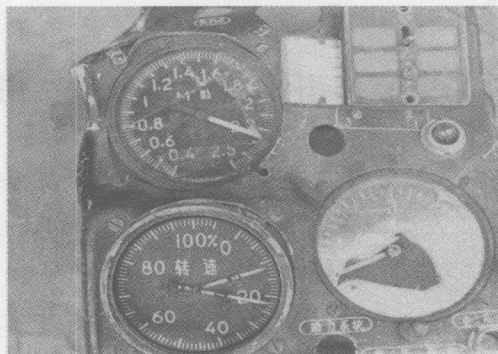
图3-16  $Ma$  数表在现场的状况

(1) 空中解体前的飞行速度已达到可能发生超声速失速的程度(图3-16);

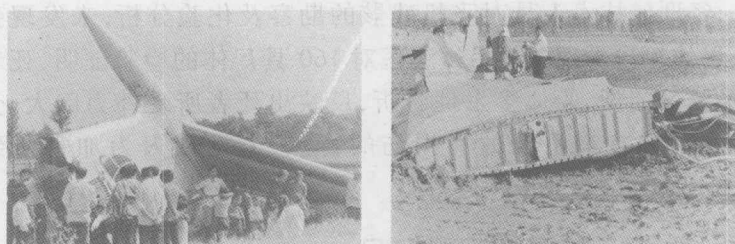
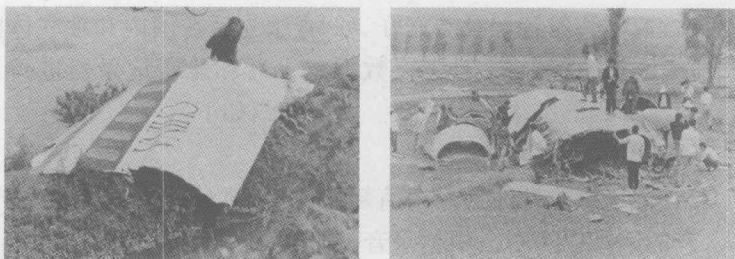
图 3-17 失事飞机残骸

事故现场周围未见高大建筑。飞机主要残骸分布在长 2000m、宽 1000m 的范围之内(图 3-17)。经对飞机残骸的检查发现,驾驶舱中央操纵台指示偏航 37km,正驾驶高度表指 990m,襟翼指位表左指 0、右指 15;Ma 表 0.56;磁航向 82°,空速表 570km/h;随机工程师仪表板的高度表 980m,速度表 562km/h。

(a) 飞机尾翼和机翼残骸；(b) 飞机机身残骸。

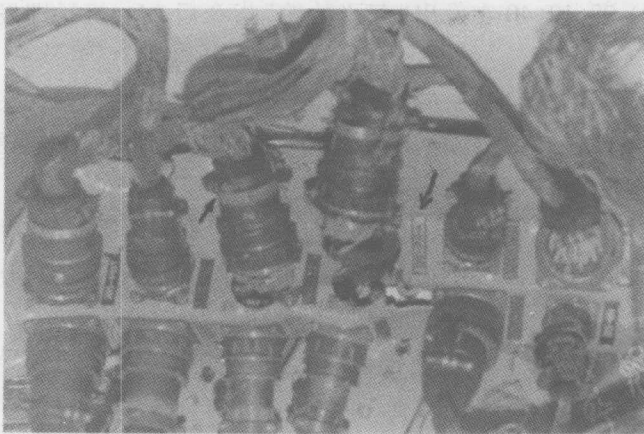
图 3-18 两个相互插错的插头

检查前设备舱残骸时发现,ПКА-31 安装架后面的倾斜阻尼插头(Ⅲ7)和航向阻尼插头(Ⅲ8)相互错插(图 3-18)。

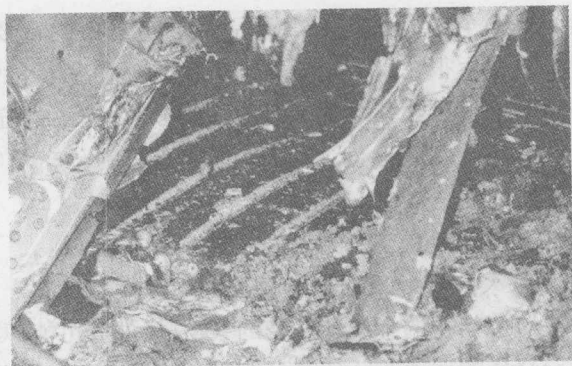
图4-2 空中失火挂铝集中在搭接或凹陷处的迎风边缘

顺气流方向的(图4-1),在蒙皮接缝边缘、窗口、铆钉、螺钉等凸起处最为明显(图4-2、图4-3)。

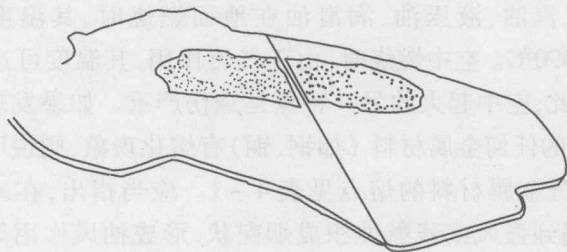
图4-5 先火烧后损伤的特征

残骸被烧和破坏顺序的分析,也是判断是否空中起火的重要方法。如果被烧过的残骸断口或损伤处没有火烧的痕迹(图4-5);折叠、卷曲的蒙皮里面有烟迹(图4-6);蒙皮变形处清漆的纹路呈龟裂状,则说明残骸是在破坏之前烧的。如果折叠、卷曲的蒙皮里面无烟迹,残骸被泥土遮住的部分没有火烧痕迹;蒙皮变形的清漆处纹路呈条状,则说明该残骸是在破坏之后烧的。一般说来,如果有多处残骸破坏前烧的证据,则说明是空中失火。

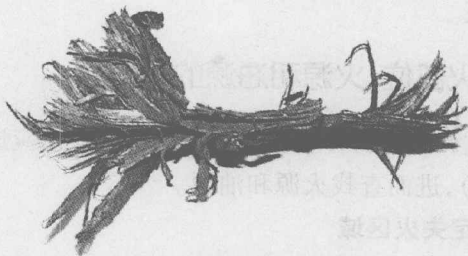
图4-7 局部接近熔化的挤压铝型材受冲击载荷后形成的扫帚状断口

飞机桁条等挤压铝型材在接近其熔点的温度下受到撞击而破坏时,会在断裂处出现分层剥离而形成扫帚状(图4-7)。因此,如果找到这种特征的铝质残骸,则说明有可能在空中失火。应注意的是,大型飞机失事后,受地面火的影响,挤压铝型材也可能在接近其熔点时,飞机结构突然坍塌造成的冲击破坏,而形成扫帚状残骸。

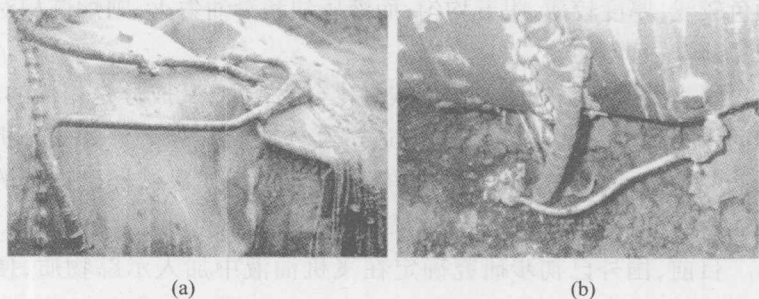
图4-8 地面失火在发动机残骸上留下的烟迹

高速向前飞行的,气流相对飞机的运动方向向后;而地面失火,气流方向通常是向上的,所以地面火留下的烟迹的方向与空中失火不同,比较容易区分开。此外,飞机坠地后,机体或发动机表面首先会附着一些泥土,如是飞机坠毁后地面失火,烟迹只能挂在附着物的表面,而附着物下的机体或发动机表面则没有烟迹。因此,在怀疑飞机是否存在空中失火的事故调查中,必须在失事现场,飞机残骸没有移动和清洗的状态下进行检查确定。图4-8为地面失火在发动机残骸上留下的烟迹,其中(a)图烟迹在水平位置导管下表面和垂直位置导管四周;(b)图烟迹在垂直位置导管四周,而水平位置导管的上表面没有烟迹。

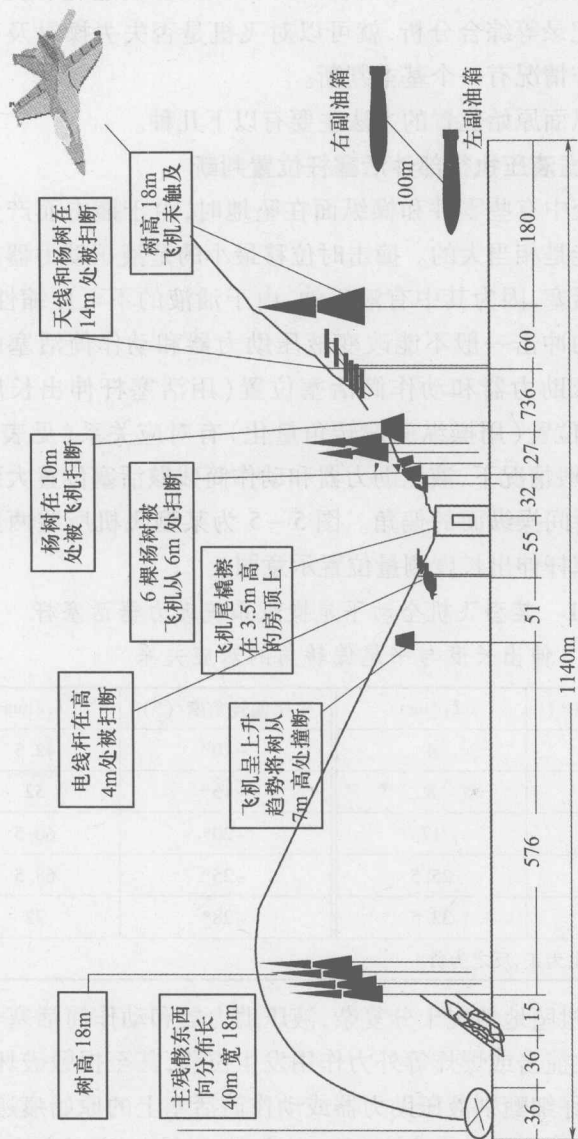
图 5-4 某起飞事故中飞机最后一段运动轨迹示意图

可以根据飞机最后一段运动轨迹,推测判断飞机操纵系统的工作状态。图5-4所示为某起飞行事故中,根据飞机接地前与树木、房屋的碰撞痕迹,绘出的飞机最后一段航迹,从图中可以看出飞机飞行轨迹先是俯冲下滑,在10m高处水平切断了一排杨树,随后飞机尾撬在高3.5m的平顶民房的顶上留下一条划痕,之后飞机上升越过前方高18m的一排杨树,显示飞机有拉起的飞行动态,说明飞机在此飞行过程中,有拉杆改变运动姿态的响应。飞机是可操纵的。

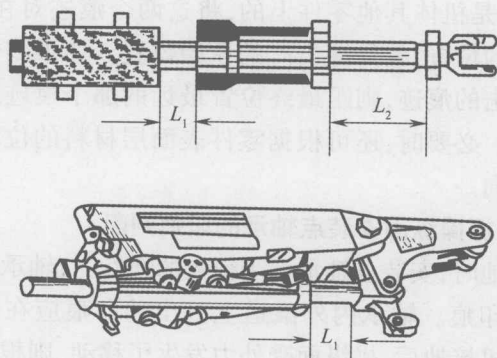
图 5-5 两型液压助力器活塞杆伸出长度测量部位示意图

操纵系统中有些零件和操纵面在坠地时,由于撞击而产生的相对位移可能是相当大的。撞击时位移最小的是液压助力器和液压动作筒的活塞,因为其中有液压油,由于油液的不可压缩性,飞机坠地瞬间的冲击一般不能改变液压助力器和动作筒活塞的位置。而且液压助力器和动作筒活塞位置(用活塞杆伸出长度量化)与操纵面位置(用操纵面偏转角量化)有对应关系(见表5-1)。因此,一般情况下,液压助力器和动作筒残骸活塞位置大致反映飞机坠地瞬间操纵面的偏角。图5-5为某型飞机所装两型液压助力器活塞杆伸出长度测量位置示意图。

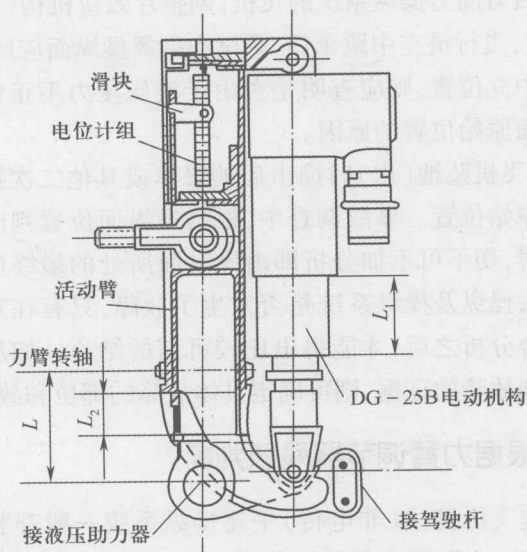
图 5-6 力臂调节器示意图

下面以常见的一种力臂调节器(图5-6),介绍测量力臂调节器残骸臂值的一般方法:

(3) 测量力臂调节器镀铬活动臂外露长度。通过测量力臂调节器镀铬活动臂外露长度  $L_2$  (图 5-6),可确定力臂臂值。虽然该方法简便,但只适用于力臂调节器残骸较为完整的情况。

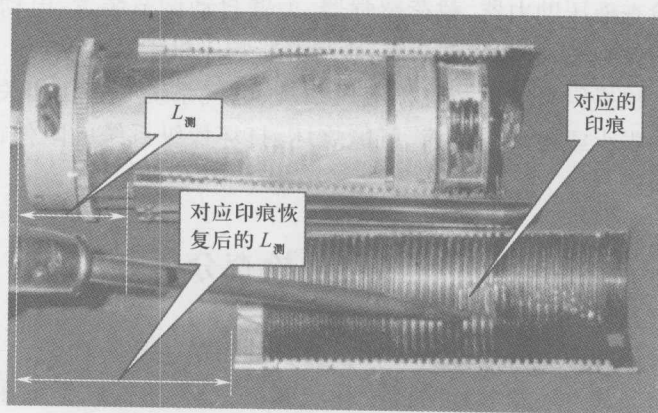
图5-7 力臂电动机构残骸测量位置和印痕

(4) 测量力臂调节器电动机构传动筒到电动机构端面的长度。力臂调节器的驱动装置为电动机构,其传动过程是,电动机经3级游星式齿轮减速器减速后,带动3个滑轮在传动筒的内螺旋槽中滚动,推动传动筒作直线运动,从而构成滑轮螺旋变换器。这种滑轮螺旋变换机构在飞机坠毁过程中,相对位置不易改变,且由于减速器内部结构紧固,飞机坠毁后电动机构滑轮部分比较完整,减速器上的传动筒部分也能随之保留下来。因此,测量传动筒到电动机端面的距离  $L_{\text{测}}$  (图5-7) 较为可靠。测量后,可换算出力臂臂值。

如果力臂电动机构破坏也较严重,以至于无法测量  $L_{\text{测}}$ ,还可将力臂电动机构的铝质传动筒剖开,根据滑轮(共3个)在传动筒内螺纹上撞击时留下的痕迹,对比测量  $L_{\text{测}}$  (图5-7)。

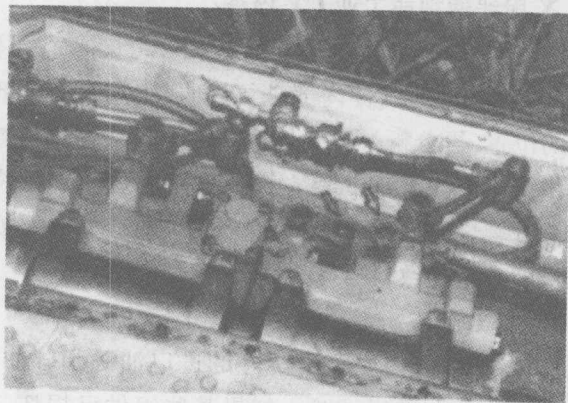
图5-8 未打开口销,操纵拉杆脱落

检查附件所有的传动机件,包括连杆、螺栓、摇臂、转轴等的连接情况。察看是否有零件脱落、卡死、断裂、变形现象,检查是否使用了不合格的螺栓、保险销(丝)等。如某一架飞机在完成课目返航通场左转加入航线过程中,飞机突然左滚上仰,被迫场外迫降,飞机反扣受损。原因是左平尾助力器拉杆连接螺栓未打开口销,空中固定螺帽松脱,螺栓脱落(图5-8),导致左平尾失灵。又如一架飞机在起飞上升收起落架时,飞机左倾,机头下坠,飞机在跑道右侧触地起火烧毁。原因是水平尾翼助力器摇臂连接螺栓脱出,飞机平尾失灵。经进一步检查,导致螺栓脱落的原因是该机定检时错装了一个普通螺栓,由于该螺栓比规定的螺栓要短(图

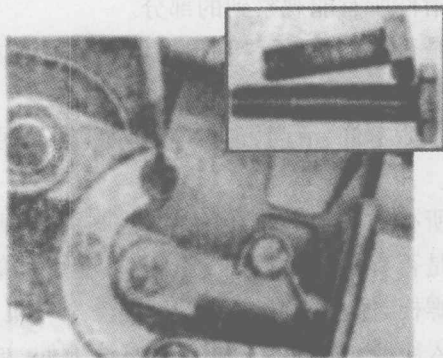
图 5-9 螺栓错装(上为装错的螺栓,下为正确螺栓)

5-9),穿上后只露出三扣螺丝,使保险螺帽不起保险作用,致使螺栓空中脱落。

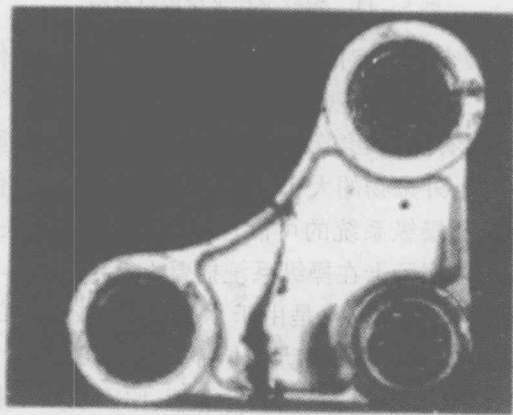
图5-10 左副翼摇臂断裂位置

图5-10所示为某机左副翼摇臂断裂情况,该机在进行大 $Ma$ 数试飞时,高度5000m飞机振动较大,左副翼舵面操纵失灵,险些造成严重飞行事故。

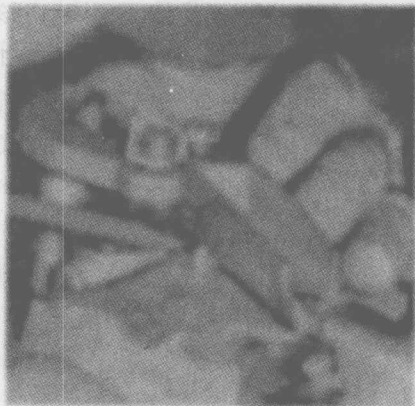
图 5-11 螺钉卡住平尾操纵系统

不动,使飞机失去操纵而坠地。这种卡住一般不会造成自动倒杆。如,某部一架飞机在起飞离陆时,飞机机头突然上仰,飞行员操纵不动驾驶杆,飞机失速坠地。事故原因是一颗螺钉掉进水平尾翼操纵系统附件中,将水平尾翼卡死在前缘向下位置(图 5-11)。

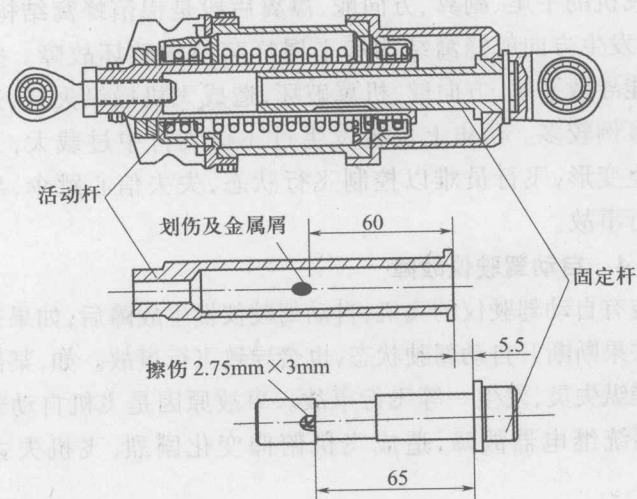
将两杆的卡痕位置对应后测量,两杆端面距离为 5.5mm(见图 5-12,中立位置该间距为 14mm),说明卡在左压杆位置。经多名飞行员模拟该课目半滚时的压杆量,测得活动杆压入行程为 7mm ~ 10mm,处于左压杆位置,与导向杆卡死位置相符。

图 5-12 将卡痕位置对应后,测量两杆端面距离为 5.5mm  
(驾驶杆中立时,两杆端面距离为 14mm)

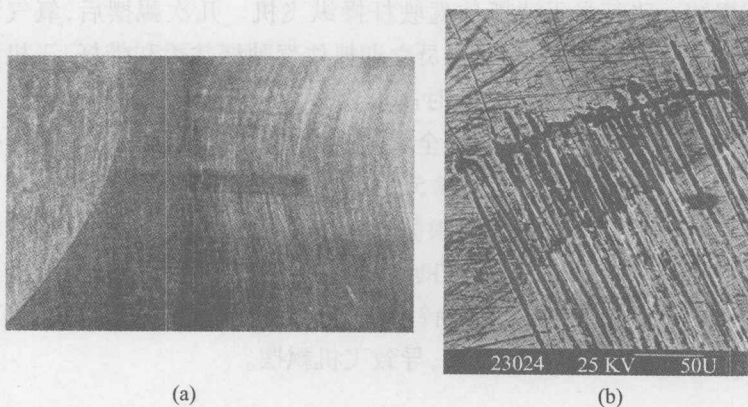
图 5-13 助力器分油活门上的卡痕

(3) 主分油柱塞第一凸台边缘沿轴向有长度为 2mm 的卡痕近 20 条,沿圆周方向分布宽度约 0.5mm,卡痕齐平,且均在工作行程以内,见图 5-13。分析认为这些卡痕可能是空中造成的。

(a) 卡痕宏观形貌; (b) 卡痕微观形貌。

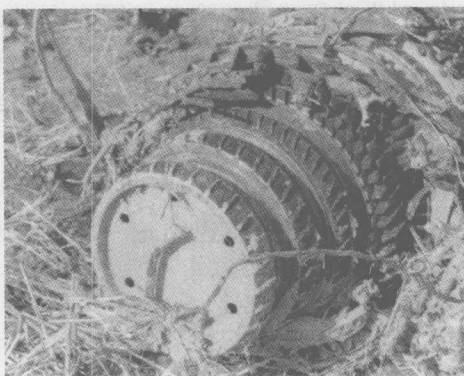
图6-1 大转速接地压气机叶片损伤情况

叶片的损伤程度来判断发动机接地瞬间的转速。损伤、磨伤严重的为大转速,反之则为小转速(图6-1~图6-4)。若压气机机匣或涡轮外环受撞击变形的转子叶片既有反旋转方向弯曲的叶片,也有顺旋转方向弯曲的叶片,即有叶片弯曲方向不一致的现象,或部分叶片有顺旋转方向的弯曲,部分叶片没有变形弯曲,或有些叶片穿透机匣,而没有剪断。这些现象都说明发动机可能空中已停车。

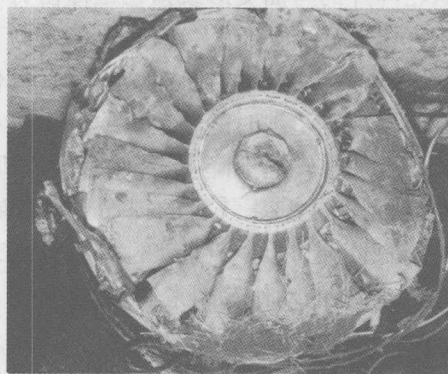
图 6-4 发动机停车压气机叶片无逆旋转  
方向弯曲且有双向弯曲

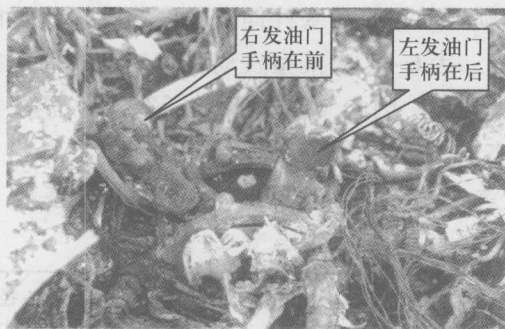
图 6-5 油门手柄残骸

左坡度偏转并逐渐增大,高度约 20m 后,飞机在左转中下掉高度坠地。残骸检查发现,左发油门手柄在慢车位置,右发油门手柄在靠前位置(图 6-5);左发油门指示臂在慢车区上刻线位置,右发加力操纵盒分度盘指示角度在  $90^{\circ}$  位置。由此判断事故原因是飞行员漏加左发油门所致。

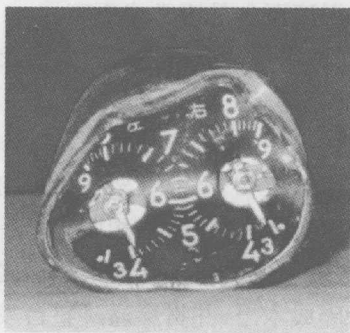
图 6-6 发动机排气温度指示器

对发动机转速表、排气温度表、滑油压力表以及各信号灯残骸进行分析,可为判断发动机工作状态提供重要的依据。图6-6为双发飞机排气温度表,图6-7为发动机状态指示盒加力接通指示灯的灯丝。

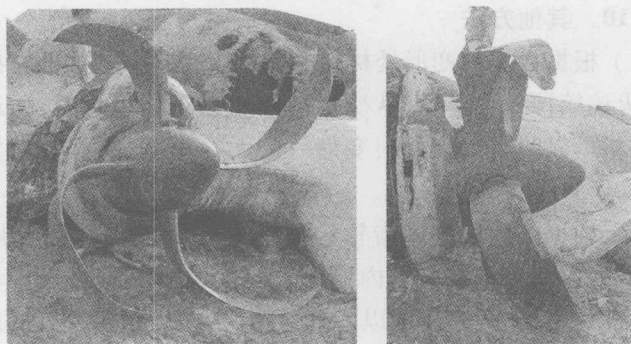
(1) 各桨叶在靠近叶尖处均逆旋转方向弯曲,且又向前弯曲迹象(指桨叶沿桨轴方向的变形,飞行方向为前,以下同),如图6-8所示,说明发动机处于大功率状态。

图 6-8 大功率接地螺旋桨损伤情况(两面视图)

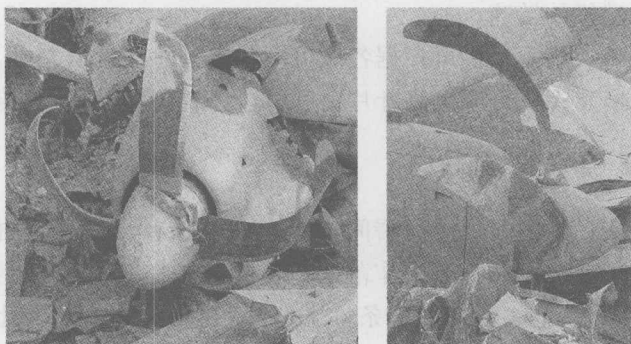
(2) 各桨叶均稍向后弯曲,说明发动机接地时螺旋桨在旋转,但发动机在小功率或空转状态,见图 6-9。

图 6-9 发动机处于小功率或空转状态

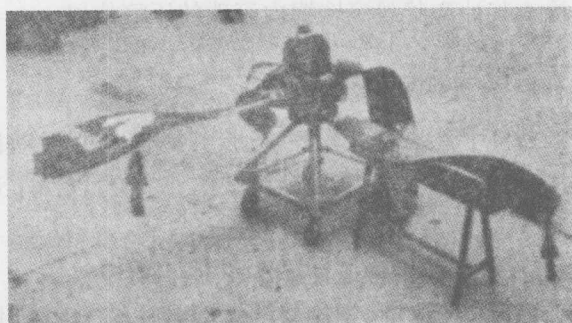
(3) 只有下部桨叶向后弯曲,说明接地时螺旋桨已接近不转,见图 6-10。

图 6-10 接地时螺旋桨已接近不转

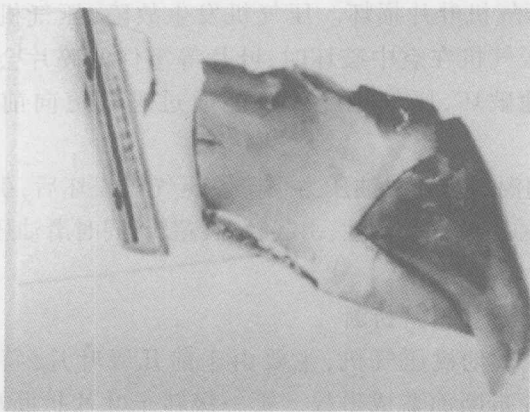
图 6-11 折断的一级压气机叶片

如,一架飞机起飞即将离陆时,飞行员听到“嘭”的一声响,同时发现发动机转速下降,飞机剧烈振动,飞行员立刻收油门中断起飞,同时指挥员发现飞机冒烟起火。飞机大速度直线冲出跑道419m起火烧毁。事故的直接原因是发动机一级压气机叶片疲劳断脱,击破机匣并击穿油箱起火。又如,某型发动机因一级压气机叶片折断(图6-11),曾导致了两起严重飞行事故和多起事故征候。叶片折断的原因是原装用的五批压气机一级叶片存在明显的失速颤振区,飞机在大 $Ma$ 数状态下飞行时,叶片产生失速颤振,在交变载荷作用下产生疲劳裂纹,并在短时间内迅速扩展直至折断。后经重新设计了叶片,将叶片弦长加长,减小叶片数,并采用差频装配,扩大压气机的稳定工作范围,排除了该故障。

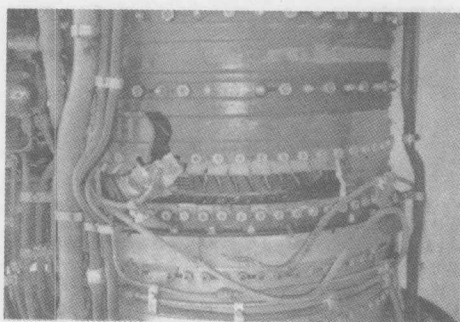
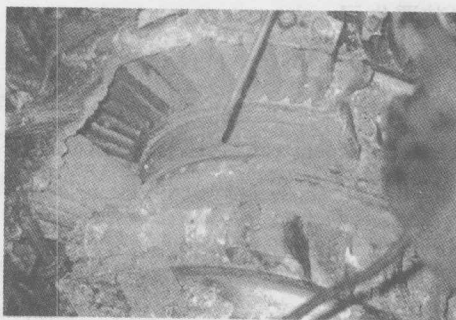
发动机压气机轮盘破裂故障为多发性、危险性故障。压气机轮盘破裂后,在巨大的离心力作用下,轮缘击穿压气机机匣和机身,飞出机外,散落在跑道上或航迹后方。如,某型发动机在飞机起飞阶段连续发生两起压气机五级盘轮缘破裂故障(图 6-12,图 6-13),导致一起事故征候、一起一等飞行事故。又如,某型发动机连续发生两起四级盘断裂故障,导致多起事故和事故征候(图 6-14,图 6-15)。

图 6-12 五级盘轮缘破裂故障发动机

图 6-13 五级盘轮缘破裂故障发动机

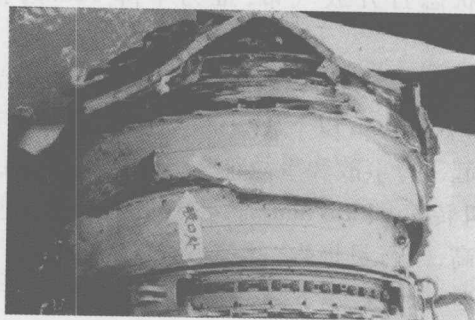
图 6-14 压气机四级盘轮缘破裂击穿机匣

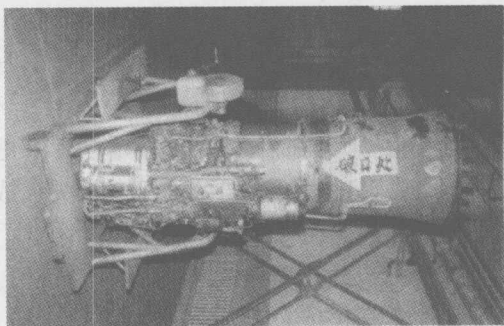
如,某部一架飞机着陆时,发动机I级涡轮叶片第65号叶片从第一榫齿与延伸段转接处疲劳断裂,击穿外环,高温燃气外泄烧坏放伞电磁活门(图6-16,图6-17),造成飞机在对正跑道下滑至高度6m时,减速伞突然自动放出,飞机着陆时主起落架轴断裂。

图 6-16 涡轮叶片断裂,击穿外环

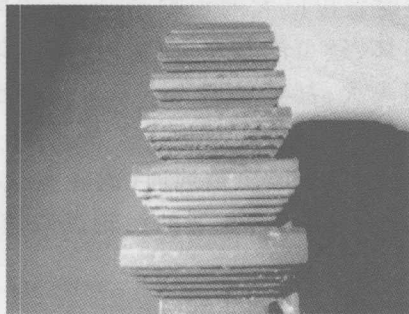
图6-18 疲劳断裂的榫齿

如,某部一架飞机进行双机中空复杂特技飞行时,僚机飞行员发现长机右发喷口冒出一股橘红色的烟圈,大约10s后,又发现该机右发喷口喷出一条细白烟,并很快变粗变黑,后又见明火并变大,急令飞行员跳伞,同时看到飞机往下掉东西,飞机解体。原因是Ⅱ级涡轮盘一个榫槽的榫齿疲劳断裂,对应的涡轮叶片脱榫甩出,引起涡轮转子不平衡,剪断承力环销钉后涡轮盘飞出(图6-18)。图6-19所示为涡轮叶片脱榫引起涡轮盘甩出,飞出的涡轮盘卡在飞机机腹处,险些造成严重飞行事故。

叶片脱榫与叶片折断,其故障现象相同。其区别主要是叶片脱榫时,涡轮盘上没有残存的叶片榫头,在脱榫处,由于失去支撑,其两侧的叶片也脱榫甩出。其次是脱榫处榫槽的尺寸不同,首先脱榫的叶片榫槽的尺寸比正常为小,而两侧榫槽的尺寸比正常为大。此外,涡轮盘上脱榫的榫齿处可发现疲劳裂纹。涡轮叶片折断时,榫头或部分叶身仍留在涡轮盘上,首断叶片的断口一般会有疲劳断裂特征。

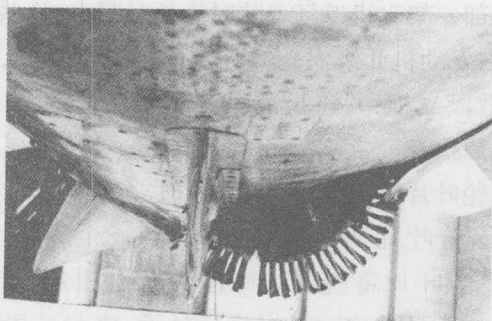
图 6-19 叶片脱榫, 涡轮盘脱落卡在机身上

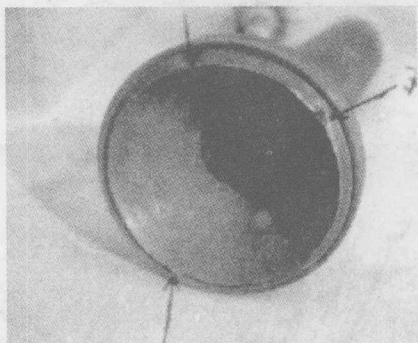
图 6-20 折断的涡轮轴

航迹的地面上可找到大量散落的飞机残骸。在 20 世纪 70 年代至 80 年代,某型发动机共发生涡轮轴疲劳断裂故障 16 起,导致 7 起严重飞行事故。如某机涡轮轴空中折断(图 6-20),涡轮盘飞出,打掉左翼尖,左副翼、减速板等,造成严重飞行事故。涡轮轴断裂的原因是多方面的,后经设计、制造、使用等多方面采取措施,杜绝了此类故障。

在空中折断的涡轮轴,断口垂直轴线,表面被磨光。涡轮盘飞出,在远离主残骸坑的航迹上。飞机以大接地角且发动机在大转速坠地时,涡轮轴也可能折断,但断口与轴线不垂直,轴有扭转变形,涡轮盘残骸在飞机坠地现场可找到。

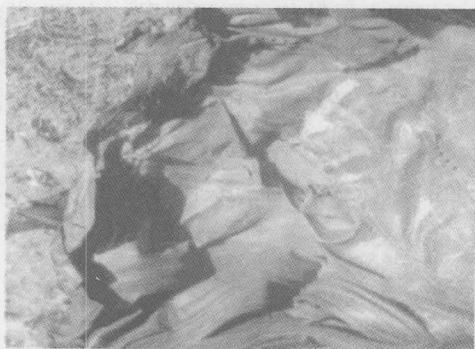
图 6-21 爆破的加力筒体

某型发动机加力筒体因全气膜火焰筒与加力燃烧室不匹配,发动机在加力状态下发生振荡燃烧,筒体爆破导致了 1 起飞行事故和多起事故征候(图 6-21,图 6-22)。

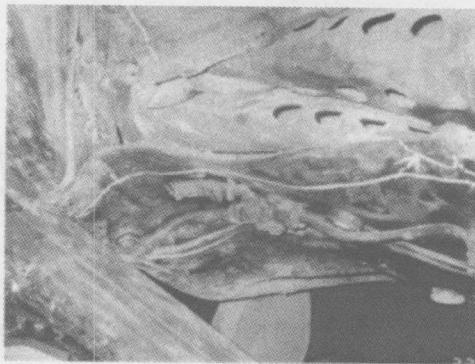
燃烧室、加力燃烧室外套裂纹、爆破,发动机加力总管三角座漏油等也是危及飞行安全的故障,如某型发动机燃烧室外套爆破导致一起轰炸机飞行事故(图 6-23)。

图 6-23 燃烧室外套从焊缝处爆破

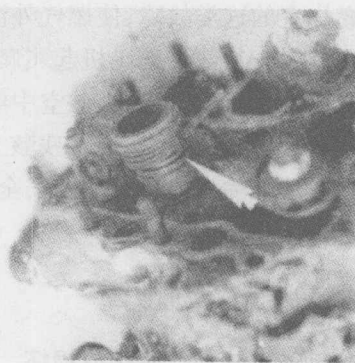
图 6-24 分油活门轴承支座脱出

某型发动机主燃油泵分油活门轴承支座脱出曾导致 3 起飞行事故。这种故障多发生在起飞和发动机加速过程中,由于分油活门轴承支座脱出,转速调节器失效,不能随着进气量的增大而调节增大供油量,造成发动机贫油停车。如,某部一架飞机起飞滑跑时,与长机距离逐渐拉大,并右偏,离地 3m~5m 后又接地,飞机冲出跑道爆炸。事故直接原因就是右发主燃油泵分油活门轴承支座脱出(图 6-24),造成发动机贫油停车。

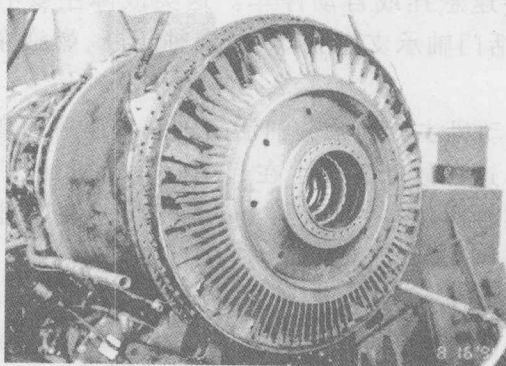
主燃油泵万向轴折断时,则离心飞重不产生换算离心力,分油活门在调准弹簧力作用下推至极限位置,控制随动活塞左移,使斜盘处于最大角度,造成发动机富油停车。如,某部一架飞机准备起飞时,发动机主燃油泵低压转子转速调节器万向轴折断(图 6-25),致使发动机严重富油烧坏。

图 6-25 万向轴折断发动机涡轮烧坏

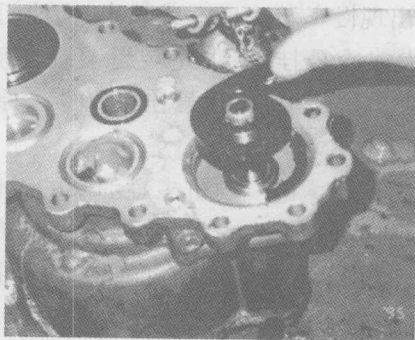
图 6-27 随动活塞胶碗破裂

发动机燃油系统附件中用于调节元件的橡胶件损坏或卡滞,会导致燃油系统工作不正常。如,某型发动机主燃油泵随动活塞胶碗破裂(图 6-27),造成发动机空中自动停车,导致了二等事故。

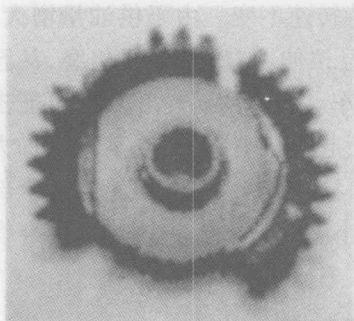
图 6-28 圆锥齿轮残骸

发动机附件传动机匣内部机件损坏故障有传动齿轮和中央传动圆锥齿轮疲劳断裂等。如,20 世纪 80 年代,某型发动机因中央传动圆锥齿轮断裂(图 6-28),连续造成多起严重飞行事故。发动机中央传动圆锥齿轮断裂后,使发动机附件机匣内的附件失去传动,发动机因供油中断而停车,且无法再次起动, $n_2$  转速表、温度表、滑油压力表指示均为零,发电机故障信号灯亮, $n_1$  转速表指示 10% 左右。又如,某部一架飞机起飞上升过程中,右发动机  $n_2$  转速快速下降至零, $n_1$  转速下降稳定在 85%,排气温度  $670^{\circ}\text{C}$  与左发动机一致,右发电机故障信号灯闪亮,收放液压系统液压警告灯亮,飞行员被迫关车,单发安全着陆。原因是附件机匣内的一个主要传动齿轮疲劳断裂(图 6-29)。

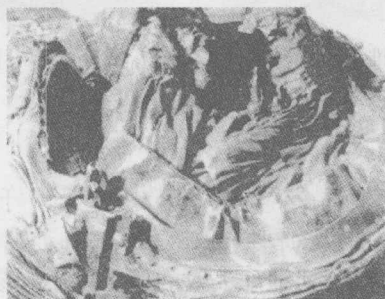
图6-30 喷口在小喷口位置

节系统自动调节增大供油量,以保持转速不变。由于供油量增大,燃烧室温度急剧升高,涡轮叶片超温拉伸,与涡轮外环相磨,甚至折断,飞机剧烈振动,发动机可能停车。折断的涡轮叶片还可能击穿涡轮外环、加力燃烧室、油箱等,引起飞机着火。如,某飞机加力放不开喷口(图6-30),造成事故。检查残骸发现,涡轮叶片全部烧伤、拉伸成细颈,叶尖磨损,部分叶片折断。折断的叶片击穿涡轮外环,导致飞机失火,烧断方向舵、升降舵拉杆。

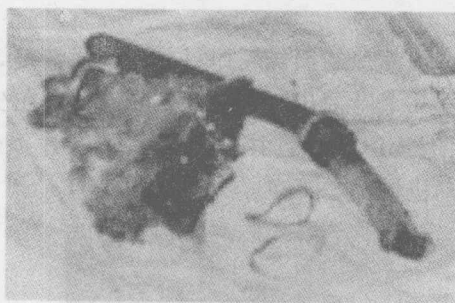
某型飞机因飞机 11 框油门拉杆密封套钢环卡住衬套(图 6-31),致使油门收不回,导致两起飞行事故。油门操纵机构故障还有油门操纵臂调整齿板滑脱、油门手柄自动锁不能自动解除等。

图 6-31 油门拉杆处有两个密封套钢环

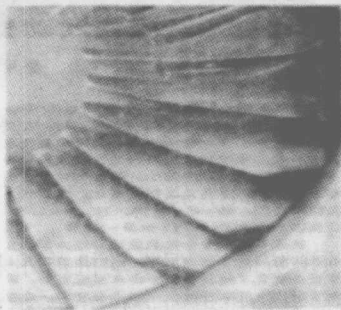
图 6-32 结冰打伤发动机

软物体对一级叶片的损伤规律目前尚未摸清楚,一般来说,编织物往往使相邻几个叶片出现损伤,飞鸟有时只在少数几片叶片上造成损伤,而进气道结冰则往往造成多数叶片损伤。图 6-32 为结冰打伤发动机情况。

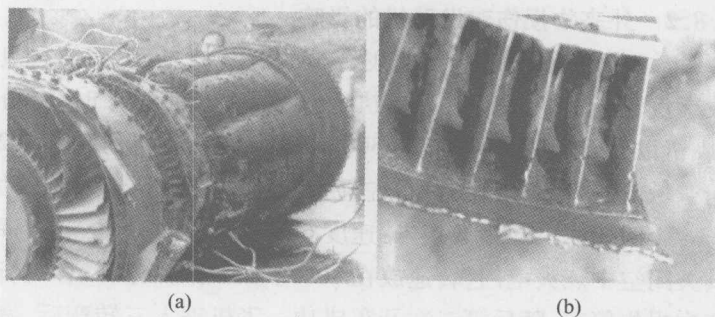
图6-33 压气机被金属物打伤痕迹

对发动机损伤最严重、危害最大的是金属类外来物。造成严重飞行事故的外来物几乎全是螺钉、螺帽等金属零件。以螺钉为例,发动机吸入螺钉后几乎能够严重打伤全部一级压气机转子叶片(图6-33),因为螺钉撞击叶片后被反弹回来,随后又被气流吹进再次与叶片相撞,如此反复,直到螺钉被打碎或发动机停车。这一过程有时长达数十秒之久。

(a) 转子叶片; (b) 整流叶片。

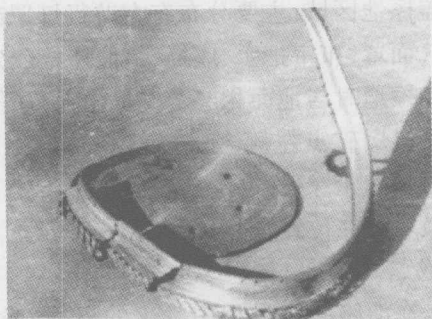
图 6-34 压气机九级盘残骸

左发压气机九级盘残骸断成三块轮缘和一块辐板四大部分, 如图 6-34 所示。最大一块轮缘连同叶片长 1145mm、重 6.5kg, 第一触地点距跑道中心线垂直距离 2.5m、沿跑道方向距第一爆破点 170m, 为几块主要残骸中第一触地点距爆破点最近的一块。另外两块轮缘长分别为 190mm 和 150mm, 分别在爆破点左前方 194m 和 269m 首次触地。辐板在爆破点左前方 123m 处触地。

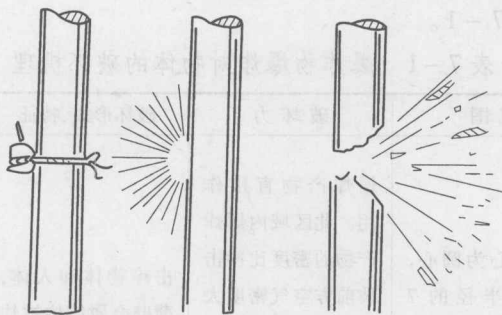
(2) 在固体中传播形成的应力大于材料的弹性极限时会发生破坏或局部变形。这里直接给一个结论, 从空气传入固体时是压应力, 传出时是拉应力。其实这是由于波在界面反射造成的。这也就解释如下一种现象了, 炸口较小的一侧是放炸药的一边(图 7-1)。

图 7-1 冲击波破坏示意图

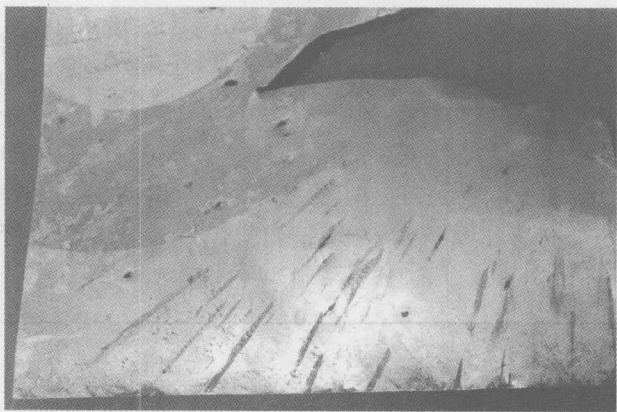
(1) 表面擦伤和小穿孔。有金属包壳的爆炸物在第三区域的薄壁金属构件表面上形成许多小孔,在较厚的金属结构件表面上形成撞击坑;如果爆炸碎片与构件表面夹角较小,则形成许多放射状的擦痕,每条擦痕尖部指向碎片的抛射方向(图7-2)。

图7-2 第三区域铝板表面的擦伤和小穿孔

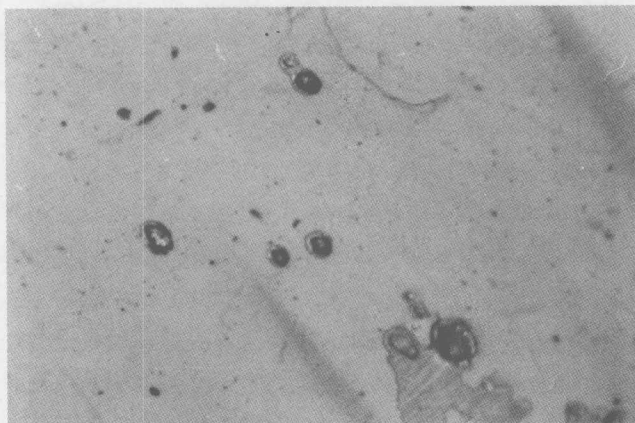
(2) 表面麻坑和爆炸点蚀。质量较小的爆炸金属颗粒,撞击在第一、第二区域的构件表面上,会形成许多火山口状的微坑和飞溅型洞穴(图7-3)。坑的大小不等,一般而言最大的直径不会超过1mm,小的只有0.001mm,肉眼往往难以发现,需要借助显微镜或电镜来观察。这是带金属包壳的爆炸物形成的高温高速小金属微粒撞击构件表面所致。

图 7-3 铝板表面的火山口状冲击坑

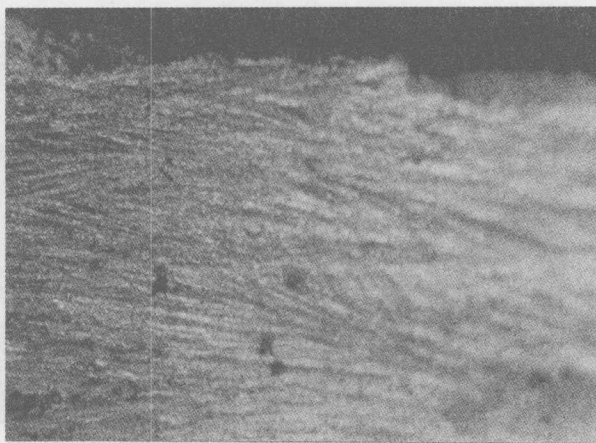
(3) 放射状冲击痕迹。爆炸物爆炸后,靠近爆炸物的薄金属板将形成一个爆炸洞。这个范围内的金属被炸得粉碎,且被抛散。接着是以爆炸洞边缘为起点,沿四周朝气流方向翻卷撕裂,在紧靠爆炸洞边缘的金属板表面上,具有明显的放射状冲击痕迹(图 7-4)。这是爆炸物爆炸产生的高温使金属表面熔化,又受高速气流及其伴随的爆炸颗粒冲击所致。飞机空中起火或坠地后燃烧,都不会形成这样的特征。

图 7-4 爆炸洞边缘的放射状冲击痕迹

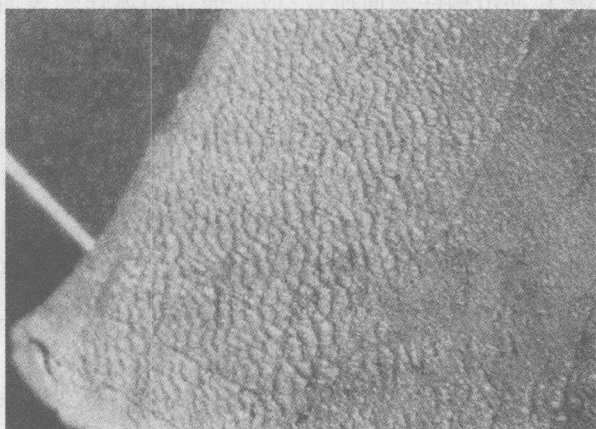
(4) 表面波纹。第二区域朝向炸药的一侧,受高温作用处于半熔化状态,又受到冲击波冲击变成波纹状,冷却后形成这样的特征(图 7-5)。

图 7-5 碎片表面的波纹

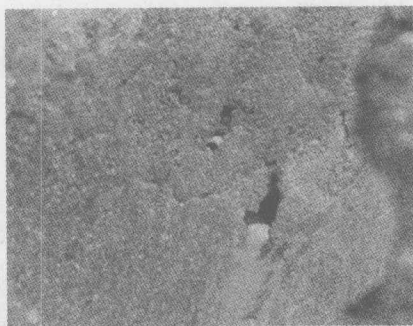
面上形成一层金属薄膜,这种现象称为金属喷涂或金属转移(图 7-6)。

图 7-6 喷涂在碎片表面的金属膜

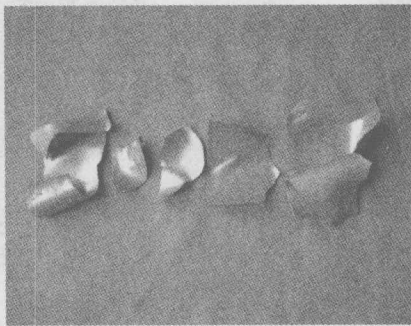
(1) 卷边碎片。爆炸物的薄壁金属包壳或位于第一区域的薄壁铝板件,受爆炸破坏后会产生卷边碎片,其特征是碎片的边缘是顺气流冲击方向翻卷,曲率半径很小,弯曲均匀(图 7-7)。飞机坠地不会造成这样的特征,因此是重要的爆炸特征。

图 7-7 卷边碎片

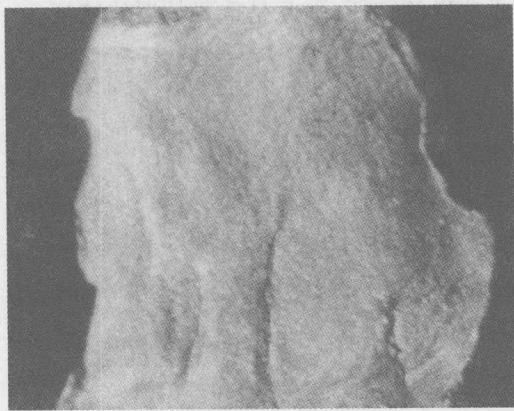
(3) 裂缝碎片。在很靠近炸药金属板上留下大量细密的斜向裂纹,其中多数裂缝是穿透型的(图 7-8)。

图 7-8 裂缝碎片

以上第(3)种特征是爆炸所特有的,而第(1)、(2)两种特征不是爆炸特有的。

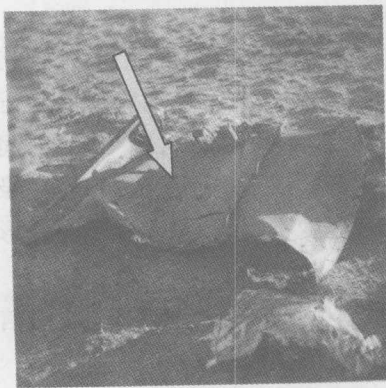
图7-9 箭头所指为弹箱壁被炸的孔

如某部一架轰炸机执行编队轰炸任务投弹时,炸弹在弹舱内爆炸,炸坏弹舱上部的油箱,飞机起火爆炸。沿航迹散落有飞机蒙皮、挂弹钩、弹箱碎片等残骸。经检查,弹舱门有由里向外炸穿的孔,弹箱有明显的向外膨胀现象(图7-9、图7-10)。弹舱壁有高温烧熔的凹坑,沿弹舱后方的后机身外蒙皮上也有被炸伤的痕迹。以上情况,说明爆炸中心在弹舱内。

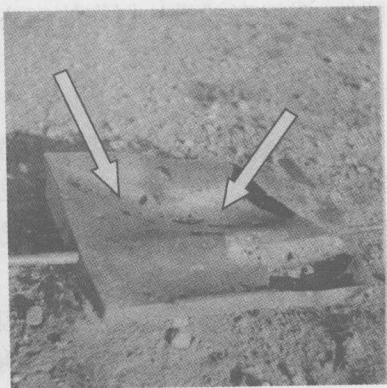
图7-10 箭头所指为弹箱底部被弹片击穿并向外膨胀

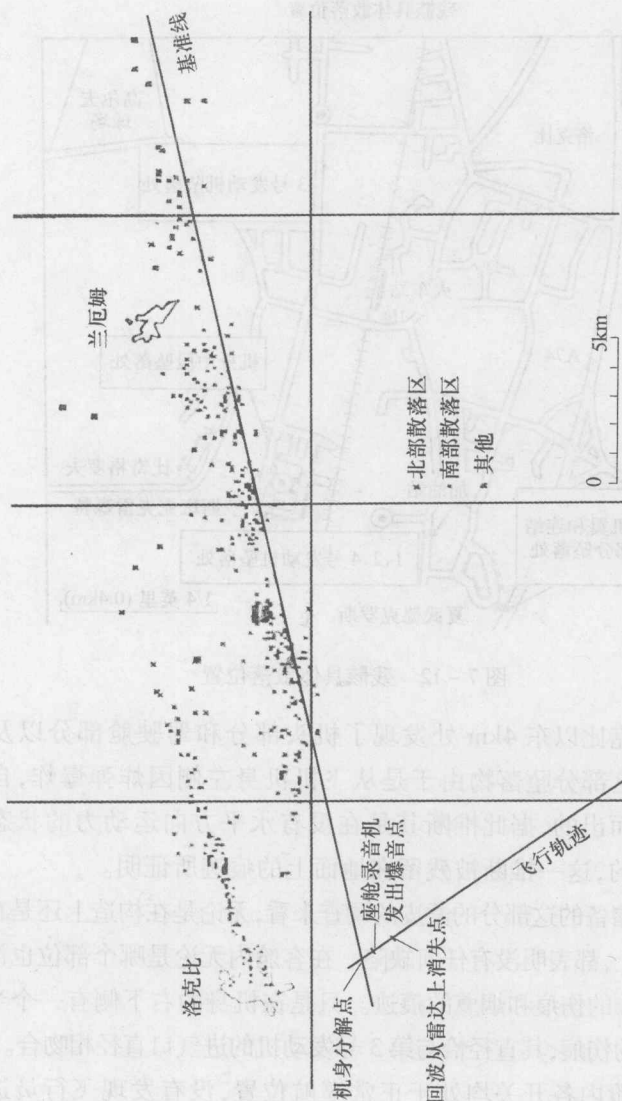
图 7-11 飞机残骸散落状况

参见图 7-11、图 7-12。

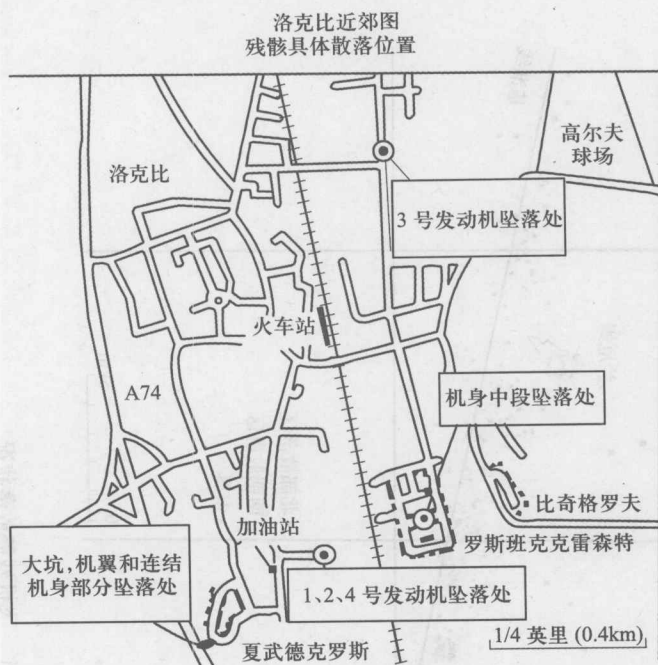
图 7-12 残骸具体散落位置

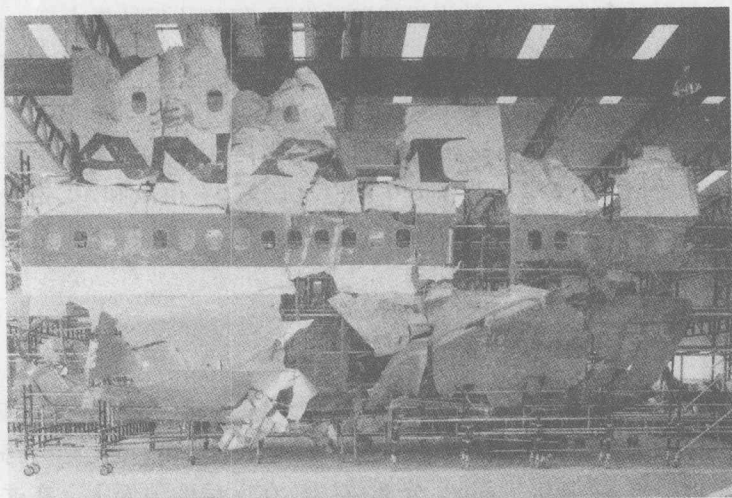
图 7-13 拼凑后的前机身左侧

AAIB 先把收集到的残骸送到距现场 37km 的一个陆军仓库内,在库房里进行飞机残骸的平面拼凑。所谓平面拼凑,就是把分拣后的飞机残骸,按飞机平面图,分部位摆放在库房的地面上。在这个阶段已经确定在前行李舱内有爆炸装置爆炸。但是,平面拼凑还难以分析爆炸物如何使飞机发生灾难性解体,也就是分析不出飞机的解体过程。因此,他们又把前机身的关键段(长 20m,高 8m,宽 8m)残骸及其他一些残骸运回法恩巴勒(AAIB 所在地)自己的机库内进行立体拼凑。所谓立体拼凑,就是把残骸固定在许多脚手架上(图 7-13、图 7-14),使残骸恢复到更加接近于飞机原来的状态。由于机库的高度不够,飞机的驾驶舱和上层客舱是另行拼凑的。

确定事故原因是爆炸装置爆炸的根据之一是前机身两侧蒙皮的破坏形状。同时,这些爆破特征也确定了爆炸装置的放置位置。前机身左侧有一个“花瓣形”的大破口(图 7-13、图 7-14),沿这个破口的四周还有多条撕裂缝,最长的一条一直延伸到机翼下面(见图 7-14 上的箭头)。这些裂缝是爆炸激波和超声速燃气流所造成的。在前机身的右侧和下方,也有几个破口,但是破口并不是“花瓣形”,而是蒙皮向外撑开后卷曲,机身下蒙皮是很厚的,但仍

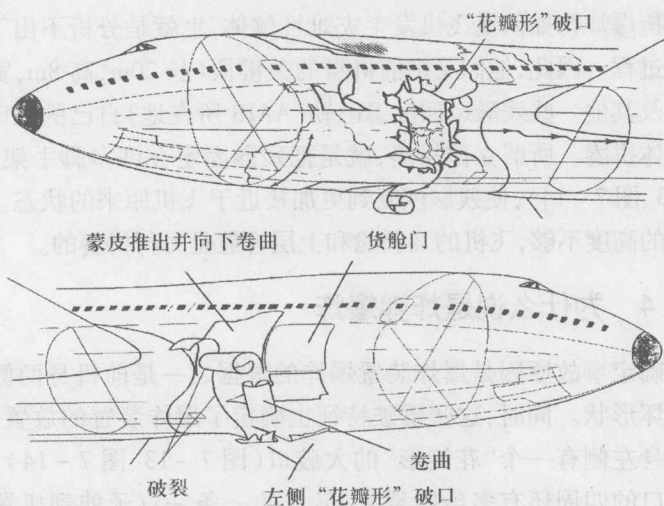
图 7-14 爆炸形成的前机身两侧破孔示意图

然卷曲到 $360^{\circ}$ 以上(图 7-14)。“花瓣形”和卷曲的残骸都属于具有爆炸特征的蒙皮残骸。“花瓣形”残骸比卷曲残骸距爆炸源

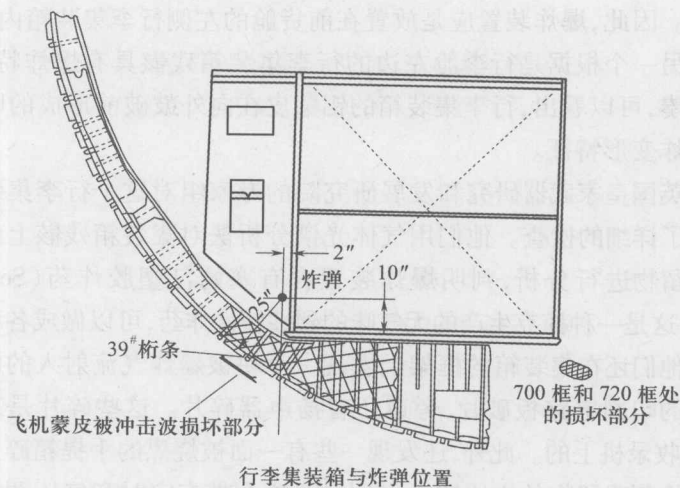
图 7-15 炸弹按放位置

通过立体拼凑和详细检查发现,两个集装箱(一个编号为AVE414PA的金属集装箱,另一个是编号为AVN7511PA的纤维玻璃集装箱)均遭受爆炸的损伤。经分析判断,炸弹是在金属集装箱内部爆炸的,所以使相邻的纤维玻璃集装箱的前部和机身框架(700框处)遭到直接损伤。这一事实与飞机的装货记录是相一致的。据推测,炸弹是放在左侧14<sup>#</sup>货柜位置的金属集装箱内后部外侧,距700框处的壁板约63.5cm内侧位置。参见图7-15。

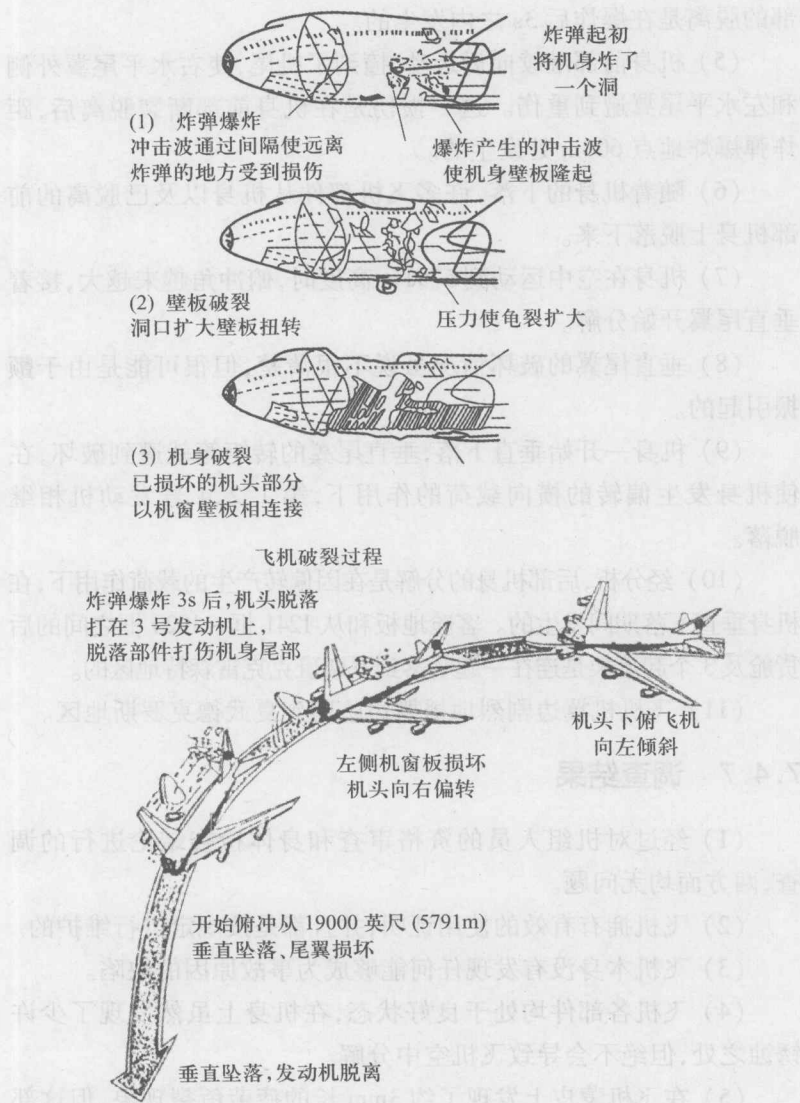
根据飞机残骸的分布状况及将残骸回收后进行复原的情况来看,飞机从炸弹爆炸至空中分解经过了下述过程(图 7-16):

图 7-16 飞机破裂过程示意图

(1) 炸弹的爆炸是发生事故的起因,首先破坏了飞机前部机身的结构。炸弹爆炸后在 560 框与 760 框之间几乎什么也没有剩下,残留的只有机窗壁板和机窗正上方和正下方的客舱侧壁。前货舱的地板勉勉强强地连接着。

(4) 前部机身以右侧机窗壁板为轴向右偏转,在 800 框处开始断裂脱离。机头下侧部分在向后方运动过程中撞到了第 3 号发动机的进气口,导致发动机从挂架上脱落。机身前部的脱离是在

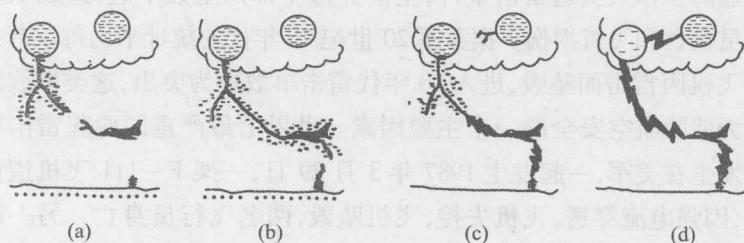
图 8-1 飞机遭受雷击的过程

(a) 先导逼近飞机; (b) 先导通过飞机; (c) 主放电; (d) 重复放电。

雷击放电的过程非常复杂,而整个过程又是在瞬间内完成的。飞机遭受雷击一般分为预先雷击阶段、主放电阶段和大量放电阶段 3 个阶段,如图 8-1 所示。

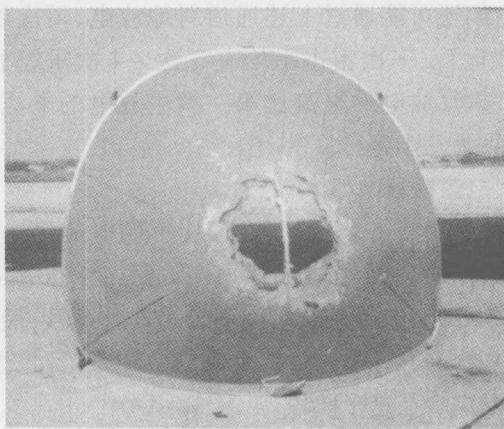
在主放电阶段,雷击的高峰值电流能在极短的时间内传送大量电荷,这种电荷传送会很快使材料高温气化。如果这个过程发生在很有限的空间内,就会产生很大的蒸气压力,这种压力可以造成结构大面积的损伤,如复合材料的雷达罩未加雷电防护在遭受雷击后由于热损伤,会造成剥层、脱落、穿透等(图8-2)。雷击也会造成飞机内部附件损伤、爆破。

图8-2 雷击造成雷达罩的热损伤

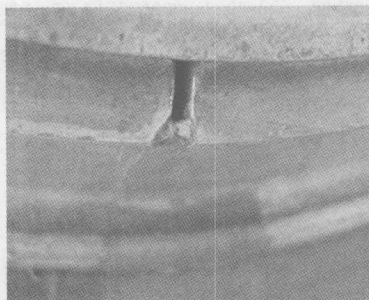
在雷击大量放电阶段,雷电流通过导体时能在极短的时间内转换成大量热能,会造成机件的严重烧伤和烧蚀(图8-3)。特别是在整个雷电传导期内,当闪电通道停留或附着在飞机的一点时,会对飞机造成特别严重的损伤,能将飞机蒙皮烧伤或烧蚀数厘米的孔洞(图8-4)。如果烧伤或烧蚀发生在油箱或近处有油蒸气的

图 8-3 轮毂严重烧蚀
